Mit dem Fahrrad sicher unterwegs im Klausenerplatz Kiez

Bericht der Fahrradexkursion am 17.10.2013

Exkursionsbericht 2013: Sicher mobil im Alter

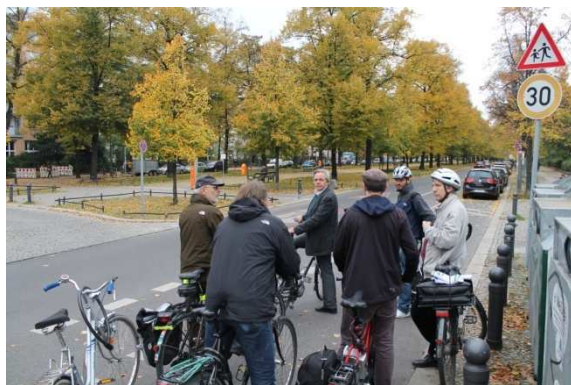
Platz ein, um den Kiez mit dem Rad zu erkunden. Dabei ließ sich am Treffpunkt bereits die erste Herausforderung für SeniorInnen feststellen. Der **U-Bahnhof Sophie-Charlotte-Platz** ist nicht **barrierefrei**, das heißt er besitzt keinen Aufzug, Rolltreppen oder Rampen, die eine Umgehung von Treppen ermöglichen würden. Laut Aussagen der BVG sollen bis zum Jahr 2020 alle Stationen in Berlin barrierefrei gemacht werden. Momentan sind rund 100 von

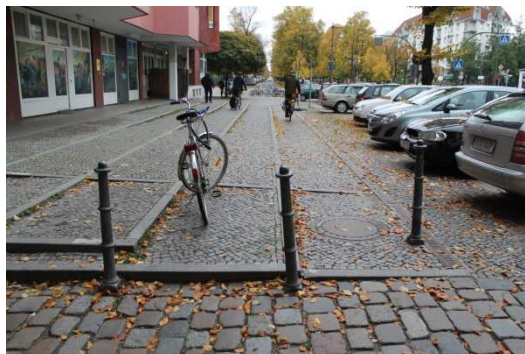
Das **SeniorInnenwohnhaus** in der Schlosstraße befindet sich nur unweit des U-Bahnhofes. Der auf dem zum U-Bahnhof führenden Gehweg angedachte Platz für RollstuhlfahrerInnen wird oft von **parkenden Autos** belegt. Auf der anderen Seite des relativ breiten Gehwegs befinden sich immer wieder **Stufen**, die für viele SeniorInnen ein Hindernis darstellen. In reger Diskussion wurde von unseren Teilnehmenden erörtert, wie die verkehrliche Erschließung geschickter hätte gelöst werden können.

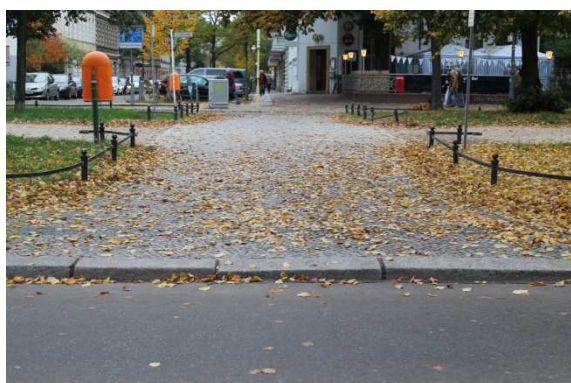
Der nächste Halt der Tour war in der Schlosstraße auf Höhe des Otto-Grünberg-Wegs. Hier gibt es eine **Querung** für Fuß- und Radverkehr. Die Bordsteine sind hier bisher nicht

abgesenkt. Es gibt auf Höhe der Wulfsheinstraße lediglich eine Querung mit gut beleuchtetem Zebrastreifen. Da dieser für die meisten Teilnehmenden des Fußverkehrs aber nur über weite Umwege in Kauf genommen werden kann, queren die meisten FußgängerInnen die Straße entweder über die zu hohen Bordsteine oder mittendrin und steigen dann über die kleine Absperrung zur Grünfläche auf der Mittelinsel. Durch die dichte Bepflanzung mit Bäumen

werden FußgängerInnen erst spät von den AutofahrerInnen gesehen. Von 7 bis 17 Uhr gilt hier zwar auf Grund von erhöhtem Lärmpegel Tempo 30, was aber die Gefahrensituation keineswegs entschärft.

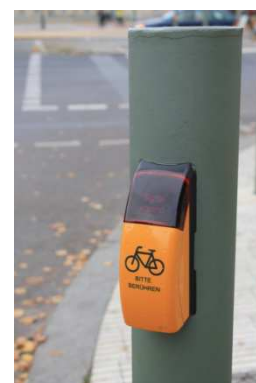
An Sehenswürdigkeiten mangelte es der diesjährigen Tour nicht. Vor dem Schloss Charlottenburg wurde ein erneuter Zwischenstopp eingelegt. An der Einmündung der Schlosstraße in den Spandauer Damm wurde vor kurzem eine **Fahrradampel** eingerichtet. Immer öfter werden diese in Berlin eingesetzt, um die Querung für RadfahrerInnen sicherer zu machen. Außerdem gibt es für den motorisierten Individualverkehr eine **Induktionsschleife**, welche die Ampel regelt. Dies alles kommt der Beschleunigung des Spandauer Damms zu Gute, der große Verkehrsaufkommen von der nahegelegenen Autobahnabfahrt in Richtung Zentrum befördert.

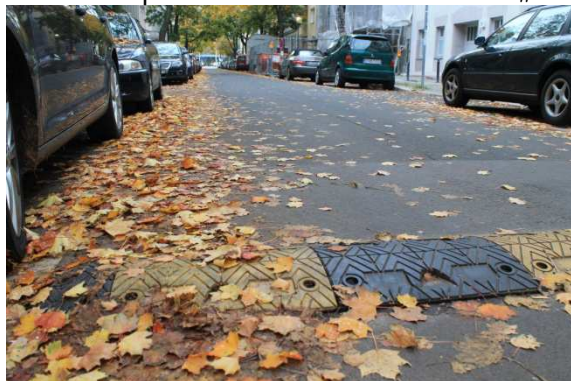
ganz Deutschlands an. Das Gebiet rund um die **Danckelmannstraße** trägt diesen Status bereits seit etwa 30 Jahren. Hier gilt generell **Schrittgeschwindigkeit**, das heißt maximal sieben Kilometer pro Stunde. Durch ein Schild „Schrittgeschwindigkeit fahren“, welches mit einer

digitalen Anzeige „Danke“ oder „zu schnell“ unterstützt wird, wird der Auto- aber auch der Radverkehr auf das Einhalten der Geschwindigkeit hingewiesen. Viele weitere Baumaßnahmen haben die Einhaltung der Schrittgeschwindigkeit begünstigt. So wurden in vielen Straßen **Verwinkelungen** eingeführt, welche die AutofahrerInnen zwingen, vom Gas zu gehen. In bestimmten Abständen sind außerdem Unebenheiten und in der Christstraße

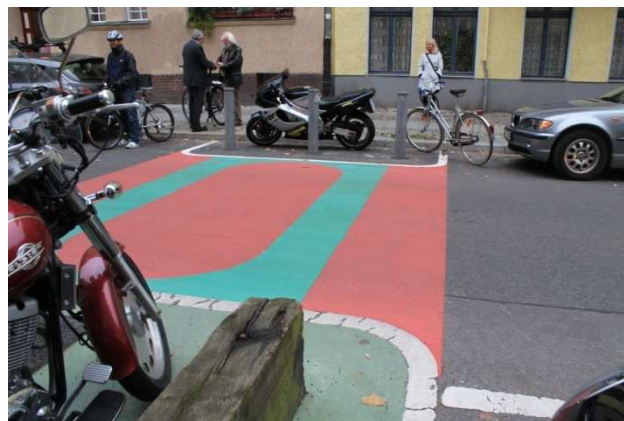
Aufgrund des langen Bestehens des verkehrsberuhigten Bereiches im Klausenerplatz Kiez weist dieser aber auch einige Schwächen auf. An einigen Stellen ist die Umsetzung nicht mehr ganz zeitgemäß und barrierefrei, um allen Mobilitätsbedürfnissen zu entsprechen. In der Christstraße gibt es beispielsweise eine **Querung**, die von der Straße gut eingesehen werden kann, die aber auf einer der beiden Seiten einen Baum als Hindernis hat, was einen Überweg für RollstuhlfahrerInnen beispielsweise unmöglich macht. Auch viele **Fahrbahnmarkierungen** könnten überholt werden. So parken leider viele AutofahrerInnen auf die für RollstuhlfahrerInnen vorgesehenen ebenen Flächen auf den Gehwegen.

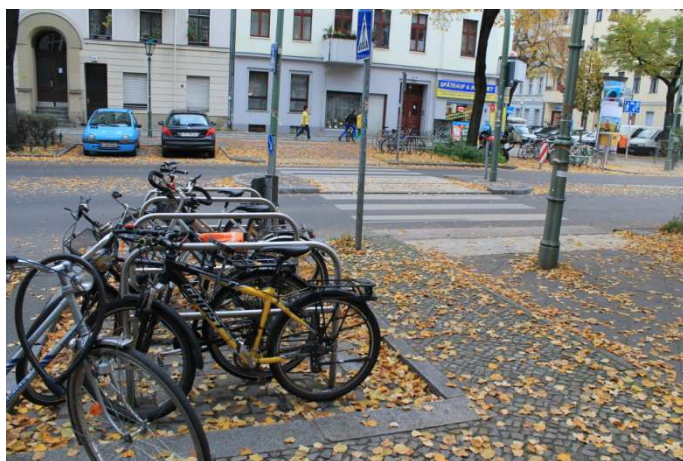
Begeistert waren die Teilnehmenden der Exkursion von der Arbeit des **Kiezbündnis Klausenerplatz**, sowie der **Werkstatt Verkehrskonzept Klausenerplatz Kiez**. Ein wunderbares Beispiel für eine einfache, praktische und für alle Verkehrsteilnehmenden optimale Lösung eines sicheren Überwegs lässt sich in der Sophie-Charlotte-Straße auf Höhe der Seelingstraße vor

einem Supermarkt finden. Um den hier vorhandenen, gut beleuchteten **Zebrastrreifen** für den Autoverkehr **sichtbarer** zu machen und deutlich hervorzuheben, wurde hier jeweils in Fahrtrichtung vor dem Zebrastrreifen eine **Abstellmöglichkeit für Fahrräder** eingerichtet, welche von den AnwohnerInnen auch gerne genutzt wird. Diese Abstellplätze sind zusätzlich noch etwas von den dort parkenden Autos in die Fahrbahn eingelassen, um es für die AutofahrerInnen noch

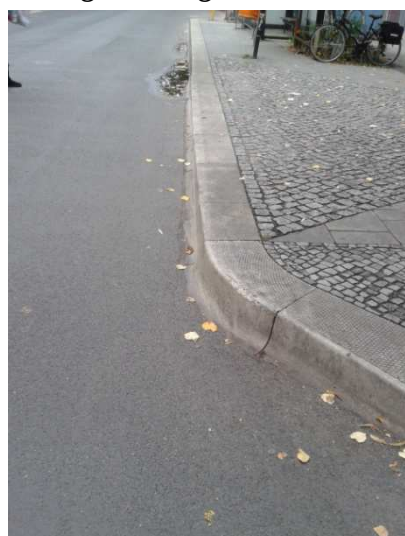
Auch der **Öffentliche Personennahverkehr** spielte nochmals eine Rolle bei der diesjährigen Exkursion. An der **Bushaltestelle** Amtsgerichtsplatz wurden noch einmal die Vorzüge des sogenannten **Kneelings**, des **Kasseler Bords** und der bisher nur selten ausgebauten

Kaphaltestellen thematisiert. Dabei wird der ebenerdige Einstieg, insbesondere für RollstuhlfahrerInnen, Personen mit Kinderwagen, gehbehinderte Menschen, aber auch eine große Anzahl von SeniorInnen, ermöglicht. Die sogenannten Kaphaltestellen bieten zumindest bei wenig befahrenen Straßen große Vorteile für den seniorengerechten Verkehr. Der Fußweg wird durch den Bau der Haltestellen oft vergrößert und bietet so mehr Sicherheit für alle betroffenen Verkehrsteilnehmenden. Der Bus muss hierbei nicht einen Bogen fahren, um an die Haltestelle zu gelangen, sondern fährt gerade aus an die in die Fahrbahn reinversetzte Haltestelle. Durch den abgerundeten Bordstein, das sogenannte Kasseler Bord, kann der/die BusfahrerIn auch direkt an die Haltestelle heranfahren. Das Absenken des

Busses, das mit dem Begriff Kneeling bezeichnet wird, kann somit eingespart werden. Der Unterschied zwischen Straßen- und Busniveau, sowie der Abstand zwischen Straße und Bus bzw. Tram, sind minimal und stellen für den Einstieg mit einem Rollstuhl keinerlei Probleme dar. Solange diese Haltestellen jedoch die Ausnahme bleiben, soll das Kneeling auch zukünftig automatisch durchgeführt werden. So wurde im Sommer 2013 der Testversuch zum Bedarfskneeling beendet. Bis Ende des Jahres 2013 sind alle Busse auf das automatische Kneeling zurückzustellen, um eine selbstbestimmte Teilhabe von Menschen mit Behinderung, SeniorInnen oder Eltern mit Kindern am Öffentlichen Personennahverkehr zu gewährleisten.
